## **RELATÓRIO FINAL**

**ESTUDO DE CASO E DIAGNOSTICO DE UMA VOÇOROCA NO**

**MUNICIPIO DE JATAÍ-GOIÁS.**

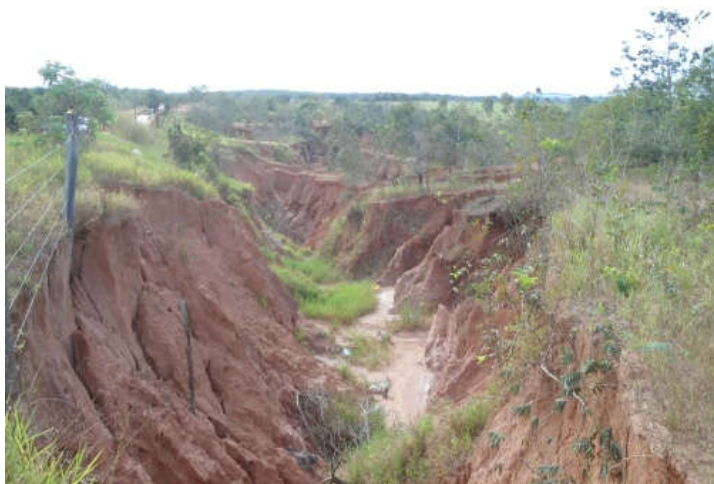
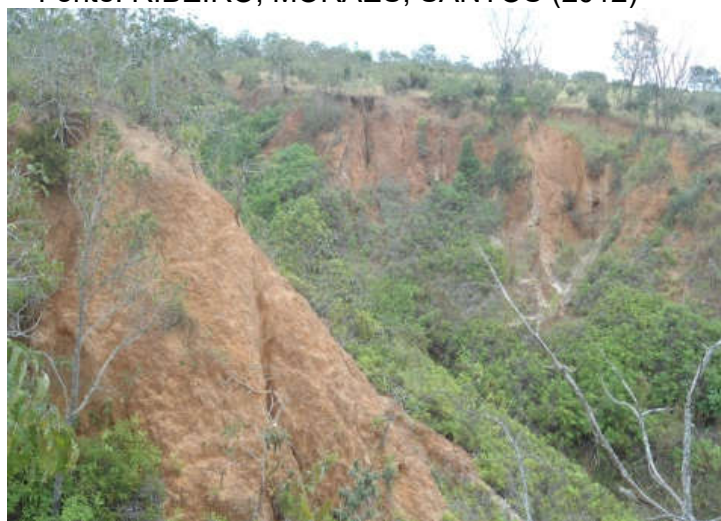
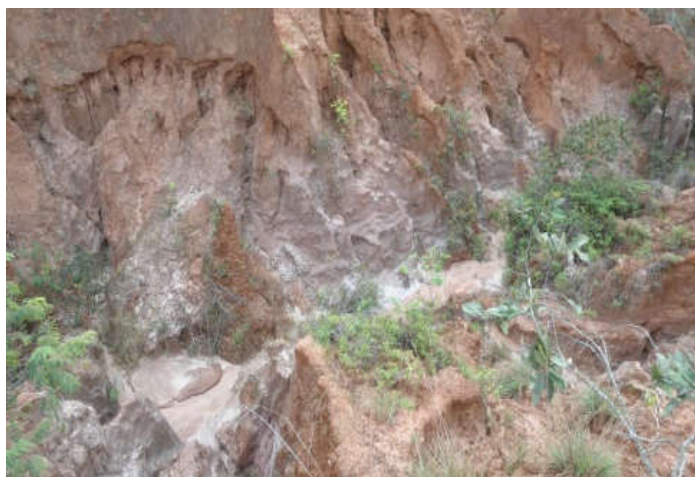
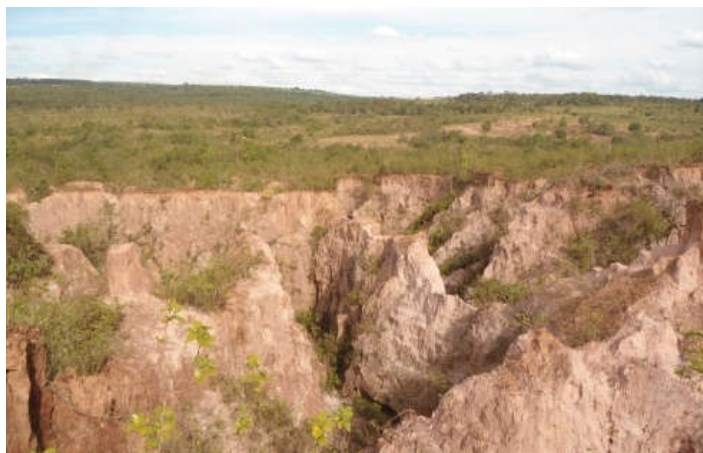
IMAGEM 2: Voçoroca na região da picada – Jataí – GO.  
Fonte: RIBEIRO, MORAES, SANTOS (2012)

IMAGEM 3: Voçoroca na região da picada – Jataí – GO.  
Fonte: RIBEIRO, MORAES, SANTOS (2012)

IMAGEM 4: Voçoroca na região da picada – Jataí – GO.  
Fonte: RIBEIRO, MORAES, SANTOS (2012)

IMAGEM 5: Voçoroca na região da picada - Jataí – GO.  
Fonte: RIBEIRO, MORAES, SANTOS (2012)

Obtendo as coordenadas principais através do levantamento da localização e de algumas imagens, ambas por satélite, pode-se observar melhor o verdadeiro perfil desta voçoroca. Através de três visitas (Imagem 2 a 5) para levantamento planimétrico é possível elaborar um croqui parcial da área (Imagem 6), que proporciona uma visão mais realista da voçoroca eleita, o que reforça visivelmente a necessidade de prosseguir neste estudo. Esta pesquisa é importante para que a sociedade possa tomar ciência e a partir daí se tornar possível a conscientização sobre a degradação do solo do cerrado local, fato que tem atingido a nossa região e em muitos outros locais do Brasil, por desconhecimento e/ou descaso. Uma quarta visita à área eleita havia sido agendada para janeiro, mas, em função do período chuvoso e concomitantemente a paralização da Instituição devido ao período de recesso escolar. No local de estudo foi levantada apenas 85% da área da “Voçoroca”. O espaço não concluído será estimado através das imagens de satélite.
